Detailuntersuchung nach § 3(4) BBodSchV  
Vorentwurf Sanierungsuntersuchung nach § 6 (1) BBodSchV/ 1. Ergänzung  
B-Plan 12.W.188 der Hanse- und Universitätsstadt Rostock  
„Ehemalige Molkerei, Neubrandenburger Straße“  
- Teilbereich 2 -

18055 Rostock  
Neubrandenburger Straße

PROJEKTNR.: 2021/41/380

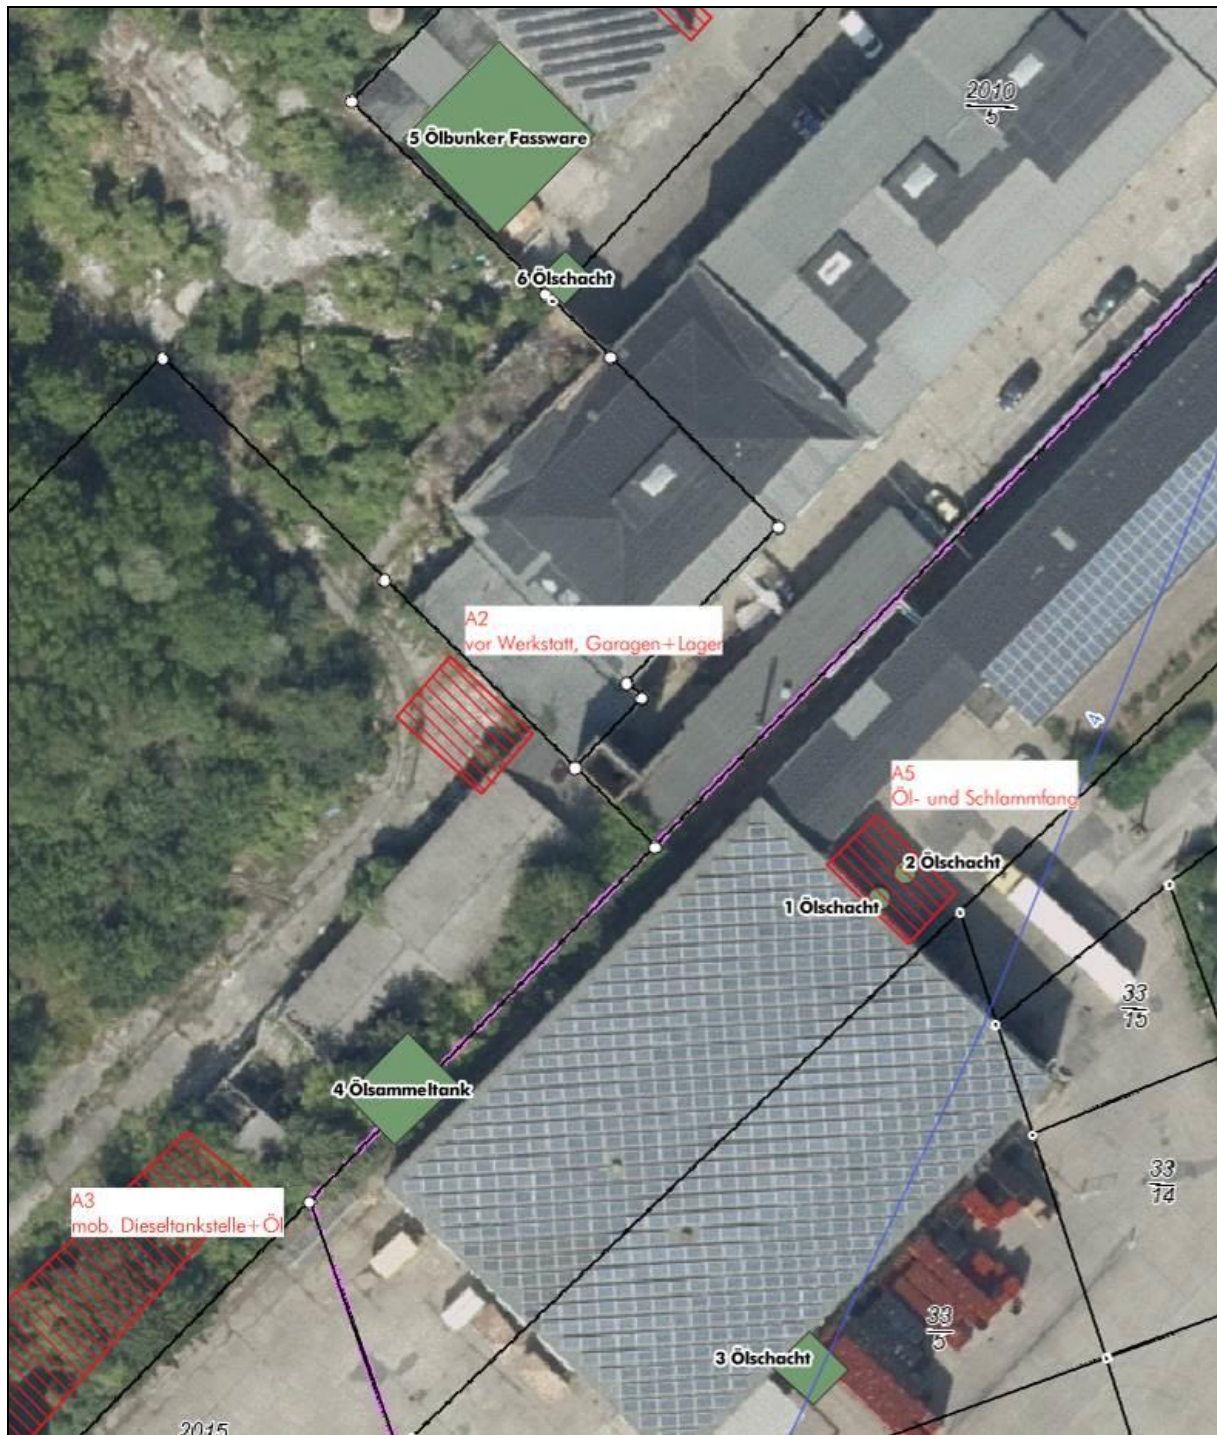
Abbildung 5 ehemals gefahrstoffführenden Bauwerksbereiche im Untersuchungsgebiet, Bereich IKN

An dieser Stelle soll auch insbesondere noch einmal auf die ehemals gefahrstoffführenden Bauwerksbereiche (mineralölaffine Lagerbereiche im Bereich IKN) hingewiesen werden. Diese wurden grundsätzlich in der Unterlage [U1] erfasst und im Hinblick auf ihre Altlastenrelevanz abgeschichtet. Die Lage dieser, dem Gutachter mitgeteilten ehemals gefahrstoffführenden Bauwerksbereiche ist in der folgenden Abbildung zusammen mit den im Bereich vorhandenen Altlastenflächen dargestellt.

Während einer Begehung mit dem langjährigen kaufmännischen Leiter des IKN, Herr Bever, der immer noch am Ort tätig ist, wurden diese ehemals gefahrstoffführenden Bauwerksbereiche soweit wie möglich besichtigt und in die Begutachtung aufgenommen. Folgende weitere Informationen wurden gegeben.

- Das aus den Fahrzeugen abgelassene Altöl wurde in mobilen druckfesten Stahlbehältern aufgefangen.
- Diese Behälter wurden verschlossen und, soweit nicht stationär vorhanden, händisch zum Anschlusspunkt Altölentsorgung gezogen und dort mittels Druckschlauch/ Storzkupplung an die Öldruckleitung angeschlossen.
- Nach dem Anschluss wurde der Behälter mit Pressluft beaufschlagt und das Öl so über die vorhandene Ölleitung in den Öltank befördert.
- Insofern ist die Aussage aus der Unterlage [U1], nach der es im Gebiet keine Altölleitungen gegeben hat, nicht richtig. Insbesondere im Bereich der LKW-Halle, wo die Anschlusspunkte der Altölentsorgung gleich stationär in den Montagegruben eingebaut waren, dürften mehrere Ölleitungen vorhanden sein. Dies ist beim Rückbau der Gebäude in geeigneter Weise zu beachten.

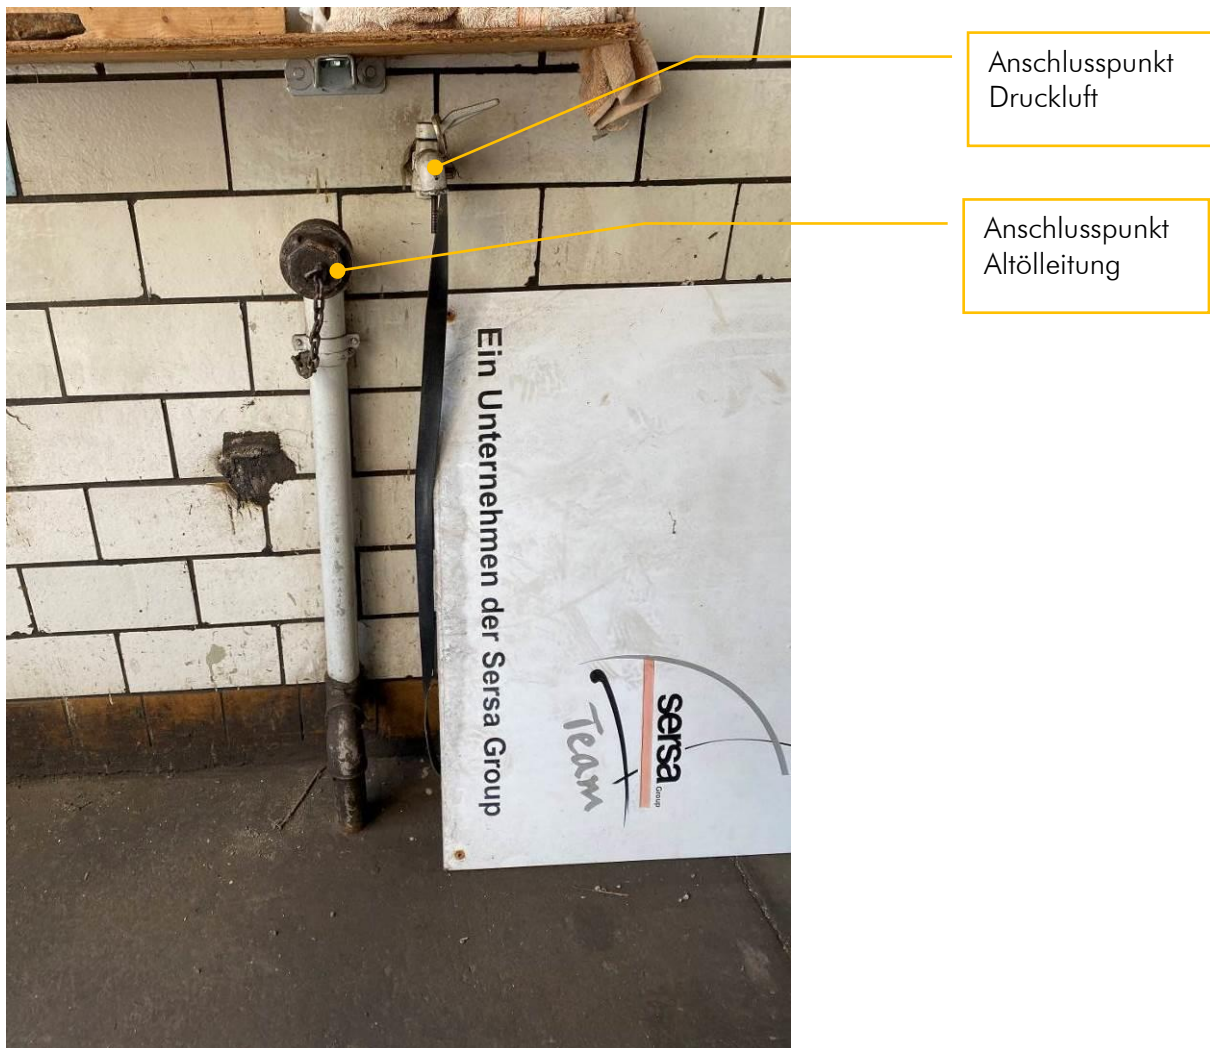
Abbildung 6 Anschlusspunkt Altölentsorgung Bereich PKW-Halle

Die folgende Abbildung zeigt den Anschlusspunkt für die Entleerung mobiler Behälter im Bereich der PKW-Halle.

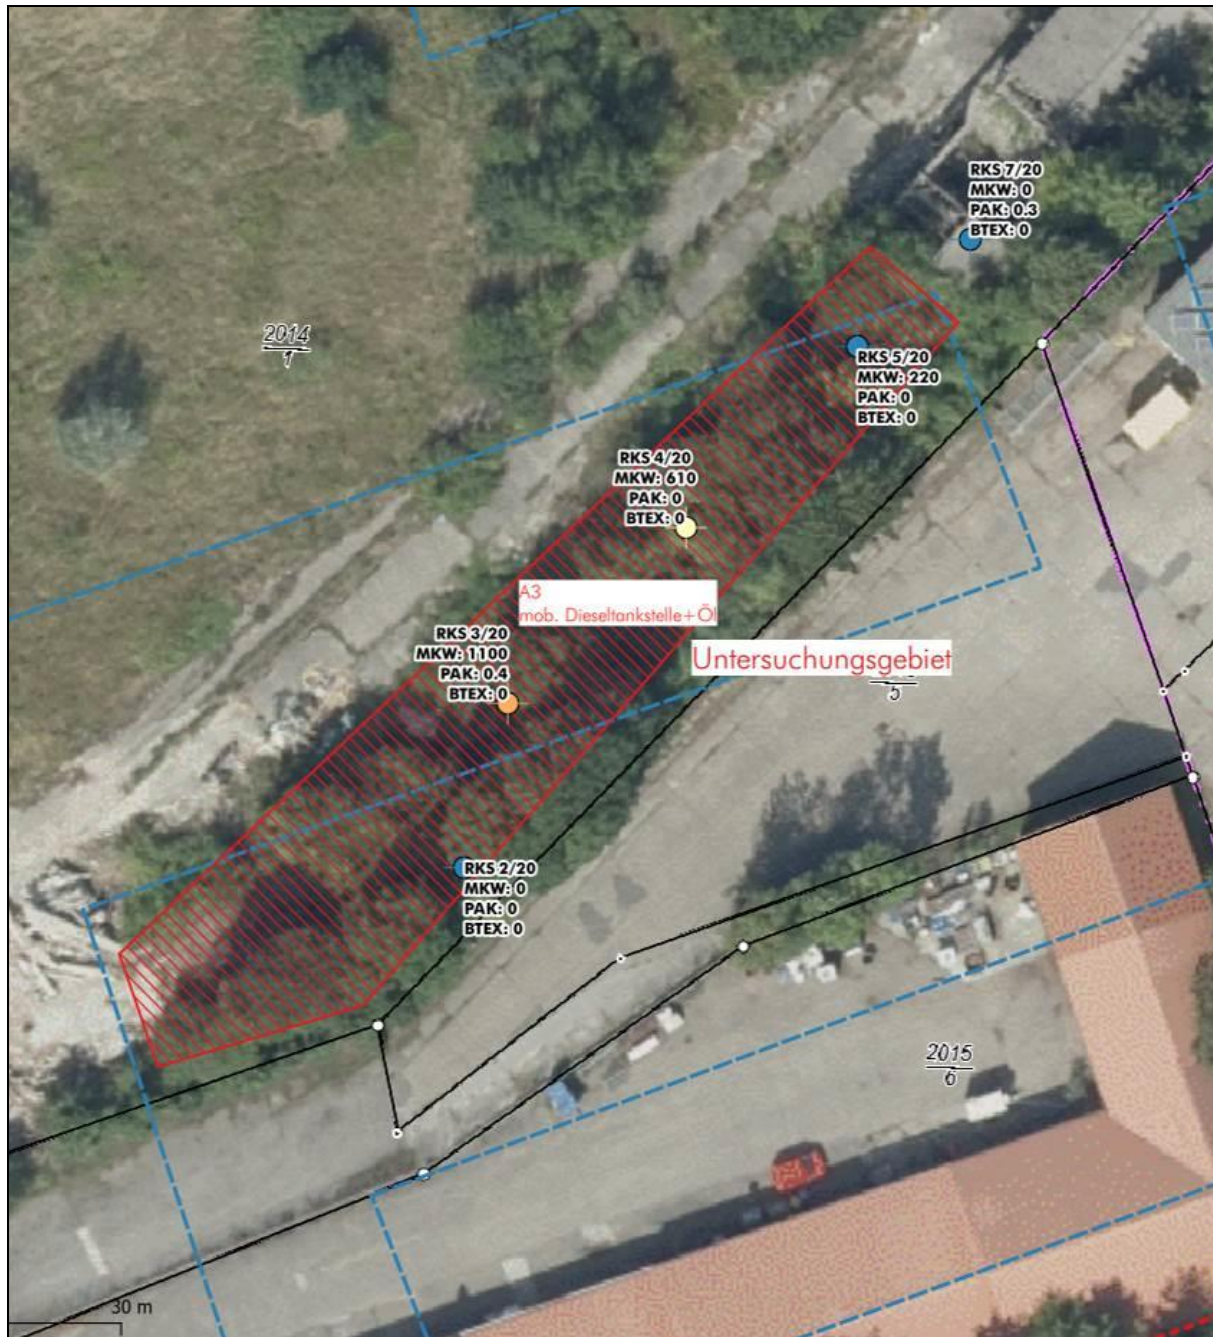
Abbildung 14 Untersuchungsergebnisse der OU für den Bereich A3 (mobile Dieseltankstelle)

Für den Bereich der ehemaligen mobilen Dieseltankstelle waren aus den Untersuchungen der Orientierende Untersuchung nach § 3 (3) BBodSchV die folgenden Ergebnisse analysiert worden:

In der Abbildung wurde auch die ungefähre Lage der Baugrenzen des B-Planes und damit die geplanten Grenzen der Baukörper mit dargestellt (siehe blau gestrichelte Linien).

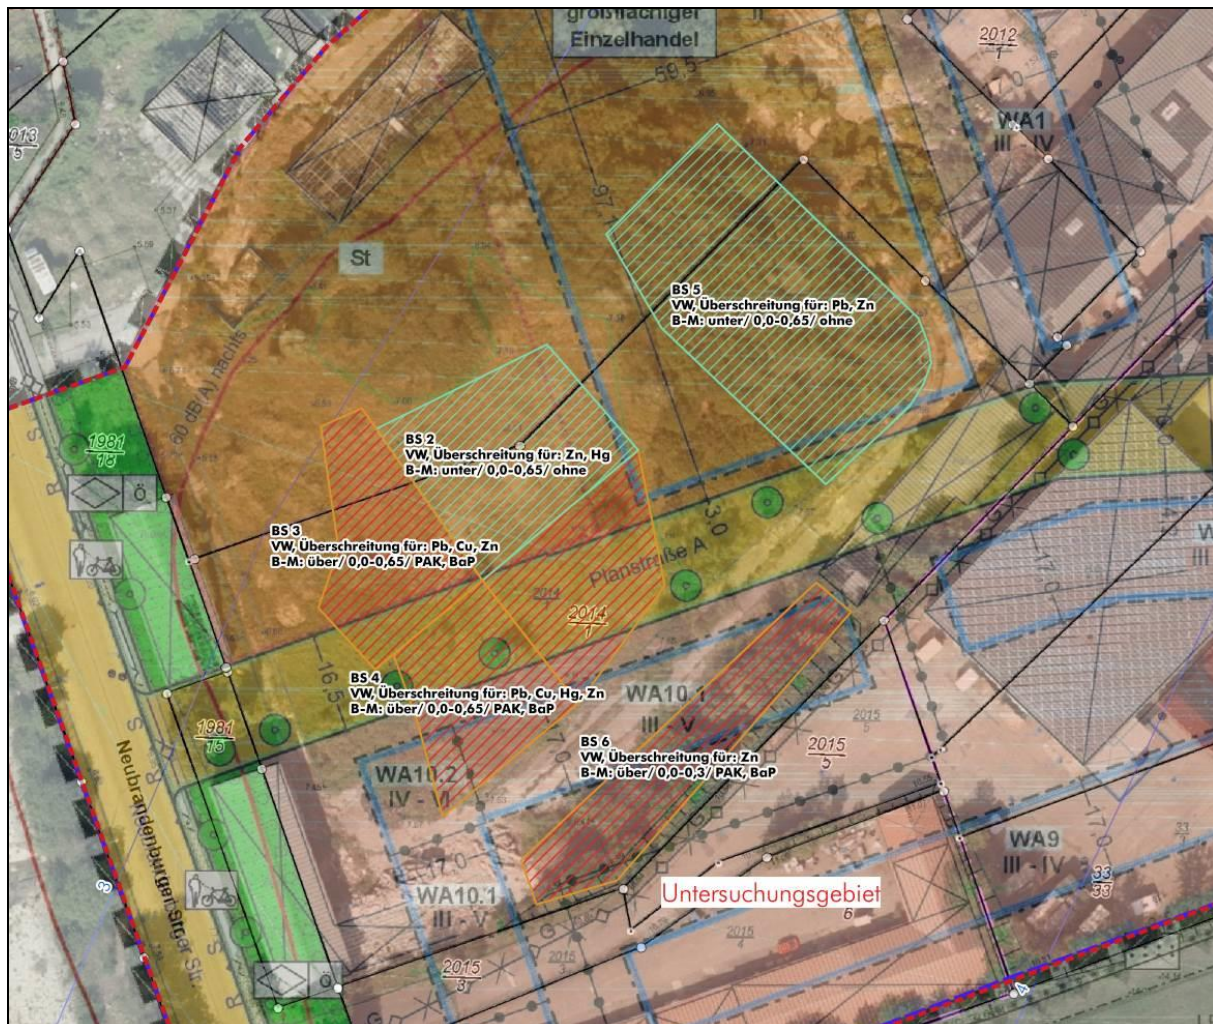
Abbildung 15 Vorsorge- und Prüfwertüberschreitungen im Ergebnis der Flächenbeprobungen [U14]

verordnung (BBodSchV) vom 12.07.1999 für den Wirkungspfad Boden - Mensch, Nutzung „Kinderspielflächen“ und teilweise auch „Wohnen“ ergeben.

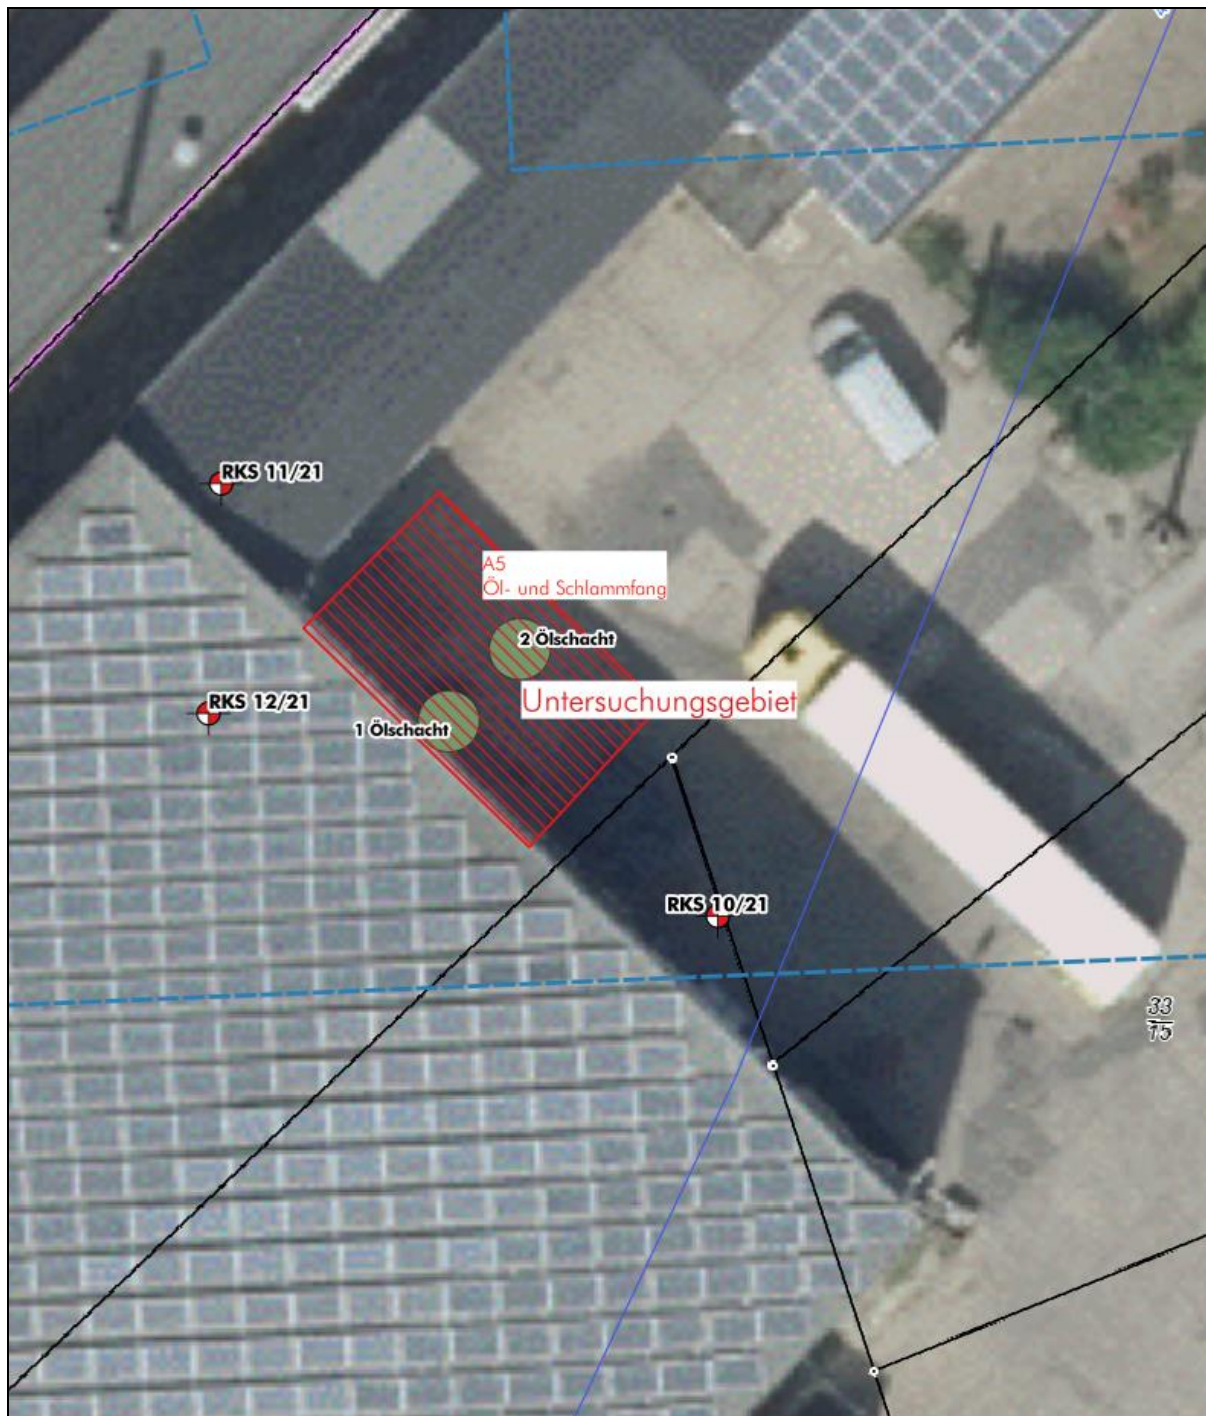
Abbildung 16 Lage der Rammkernsondierungen im Bereich der Altlastenfläche A 5

Die durchgeführten Rammkernsondierungen RKS 10/21 bis RKS 12/21 haben über die gesamte Rammtiefe keinerlei Auffälligkeiten in den erbohrten Böden ausgewiesen, die auf eine Verbreitung der in der RKS 6/20 analysierten MKW-Belastungen hingewiesen hätte.

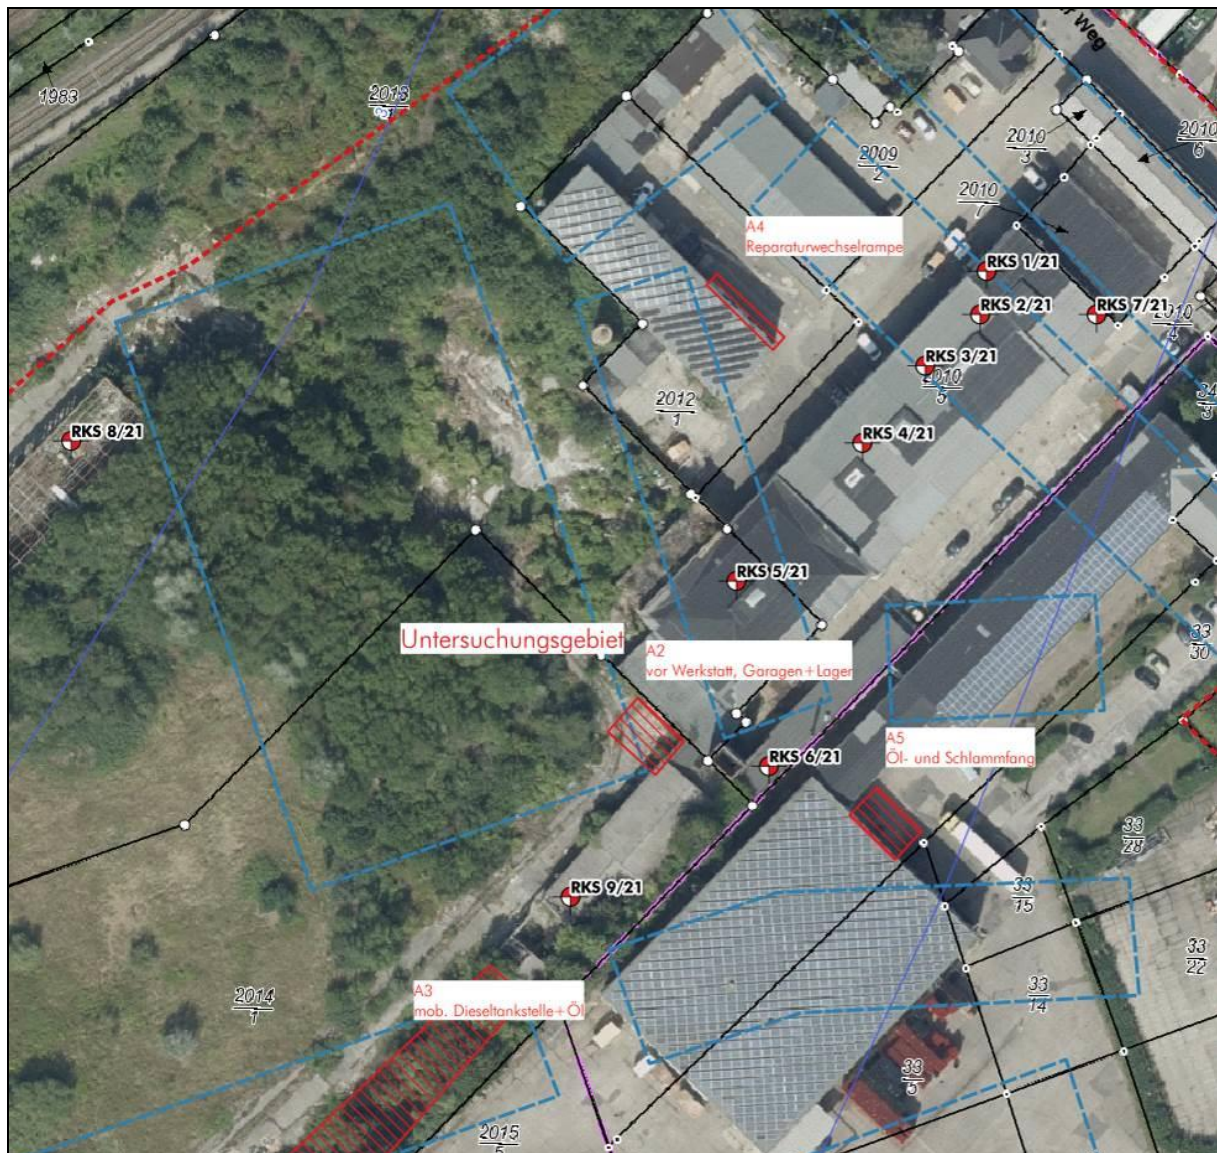
Abbildung 17 Lage der Rammkernsondierungen im Bereich der Sohlplatten der Gebäude

Im Hinblick auf den Wirkungspfad Boden - Grundwasser ist für die  $PAK_{16}$ -Konzentration in der RKS 6/21 von 7,33 mg/kg TS der Prüfwertbereich (2 - 10 mg/kg TS) erreicht. Die in der RKS 8/21 analysierte MKW-Konzentration von 640 mg/kg TS liegt ebenfalls im Prüfwertbereich der Empfehlungen für die Erkundung, Bewertung und Behandlung von Grundwasserschäden der LAWA (1994) (300 – 1.000 mg/kg TS).

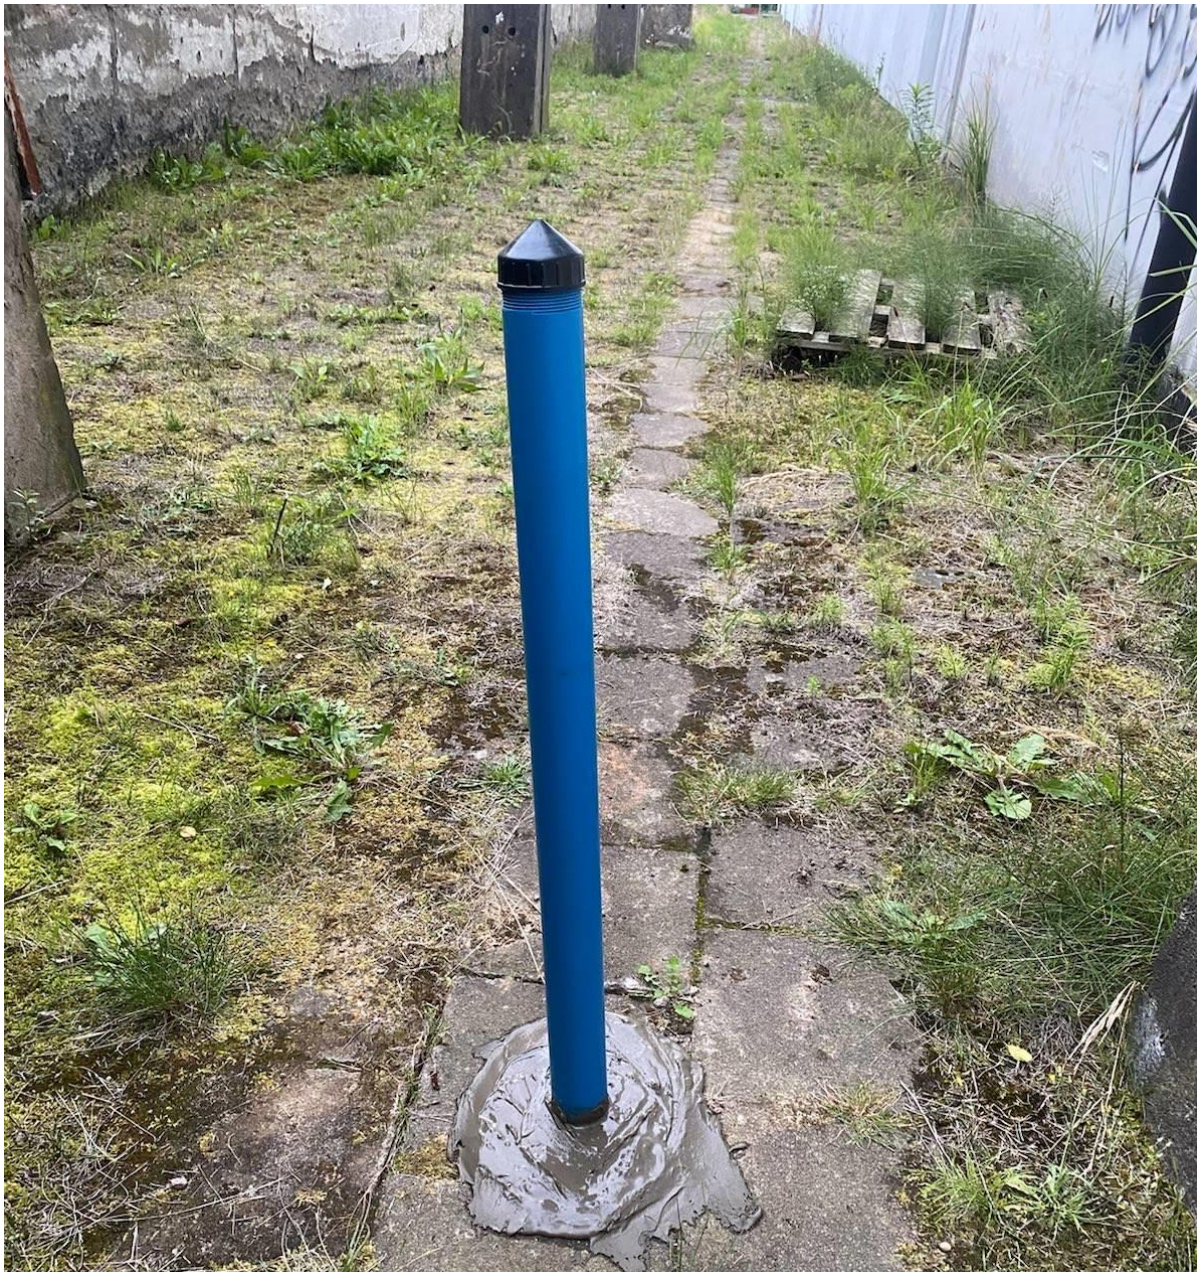
Abbildung 20 GWMS 3/20, repariert (Stand: 28.05.2021)

Im Hinblick auf die GWMS 3/20, welche in der Analytik aus 2020 die höchsten Belastungen aufwies, musste jedoch festgestellt werden, dass diese von Unbekannt beschädigt worden ist. Durch den nahezu geländegleichen Abbruch des Pegels und die unmittelbar vor der Messung niedergegangenen Niederschläge ist vermutlich auch Niederschlag in die GWMS gelangt. Darauf weist möglicherweise der gegenüber 2020 sehr wesentliche Anstieg des Wasserstandes in der GWMS hin. Daher ist die Analytik aus der Probenahme vom 16.07.2021 für die GWMS 3/20 nur unter Vorbehalt verwendbar. Für die grundwasserbürtigen Schwermetalluntersuchungen wird die Fortsetzung empfohlen, um hier eine verlässliche und befundcharakterisierende Datenbasis zu erhalten.

Grundwassers hin. Insofern sind die Analyseergebnisse aus dieser GWMS mit großer Vorsicht zu verwenden, die teilweise Zerstörung der GWMS 3/20 ist sehr bedauerlich und für das Gesamtprojekt nicht förderlich.

Das Wasser stand in der GWMS 3/20 bei der Probenahme am 11.11.2,21 ca. 64 cm höher als zur Probenahme am 01.10.2020.

Aus diesem Grunde wurde die GWMS 3/20 vor der Probenahme am 11.11.2021 am 25.08.2021 repariert. Den Zustand nach der Reparatur zeigt die folgende Abbildung.

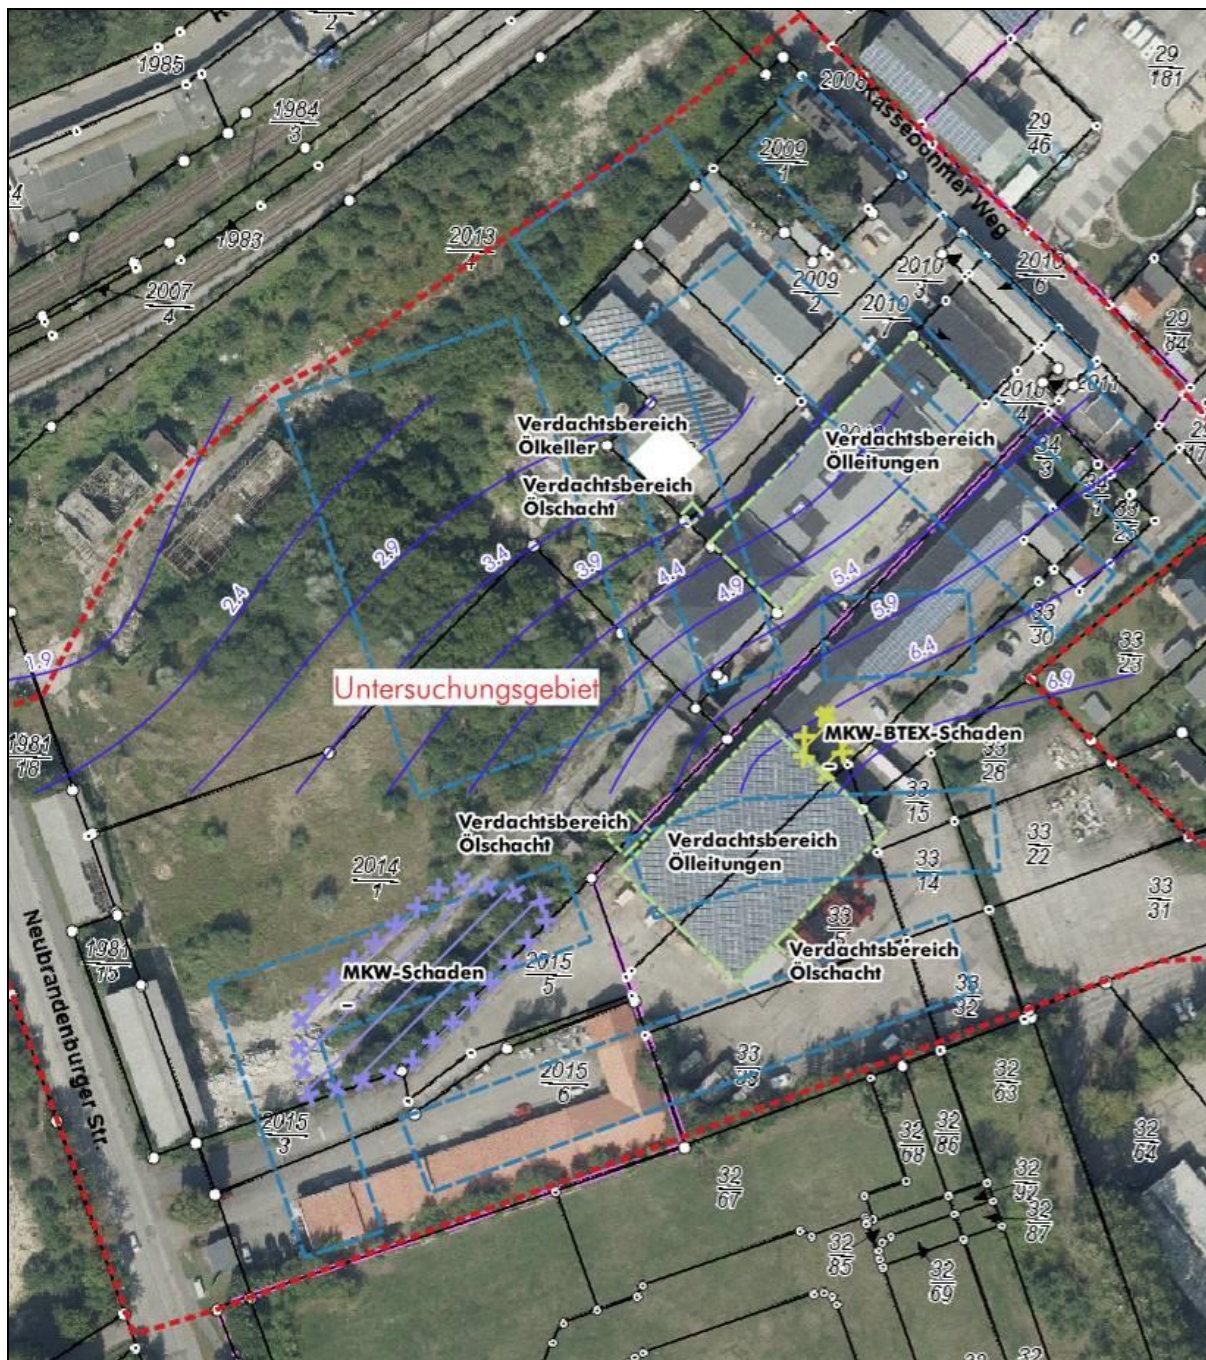
Die bisherigen Untersuchungen haben punktuell das Vorhandensein von schädlichen Bodenveränderungen im Gebiet belegt.

## **1. weitere Sanierungsuntersuchungen für die Verdachtsfläche A3 (mobile Dieseltankstelle) und A5 (Öl- und Schlammfang)**

Die Altlastenflächen A3 und A5 erscheinen im Ergebnis der bisherigen Untersuchungen in der sinnvoll möglichen Genauigkeit untersucht. Auf Grund der analysierten Belastungen des Bodens mit organischen Schadstoffen und deren Migrationsvermögen erscheint eine Sanierung über die Ausbuhrgrenzen von Gebäuden und Rohrleitungen hinaus nicht angemessen zu sein. Dabei ist ein direkter Kontakt zwischen den in der Baugrube verbleibenden belasteten Böden und den Bauwerksteilen durch den Einbau einer mindestens 1,0 m mächtigen schwer durchlässigen Schicht zu verhindern. Darüber hinaus sollten die in diesem Kapitel genannten Sanierungszielwerte erreicht werden.

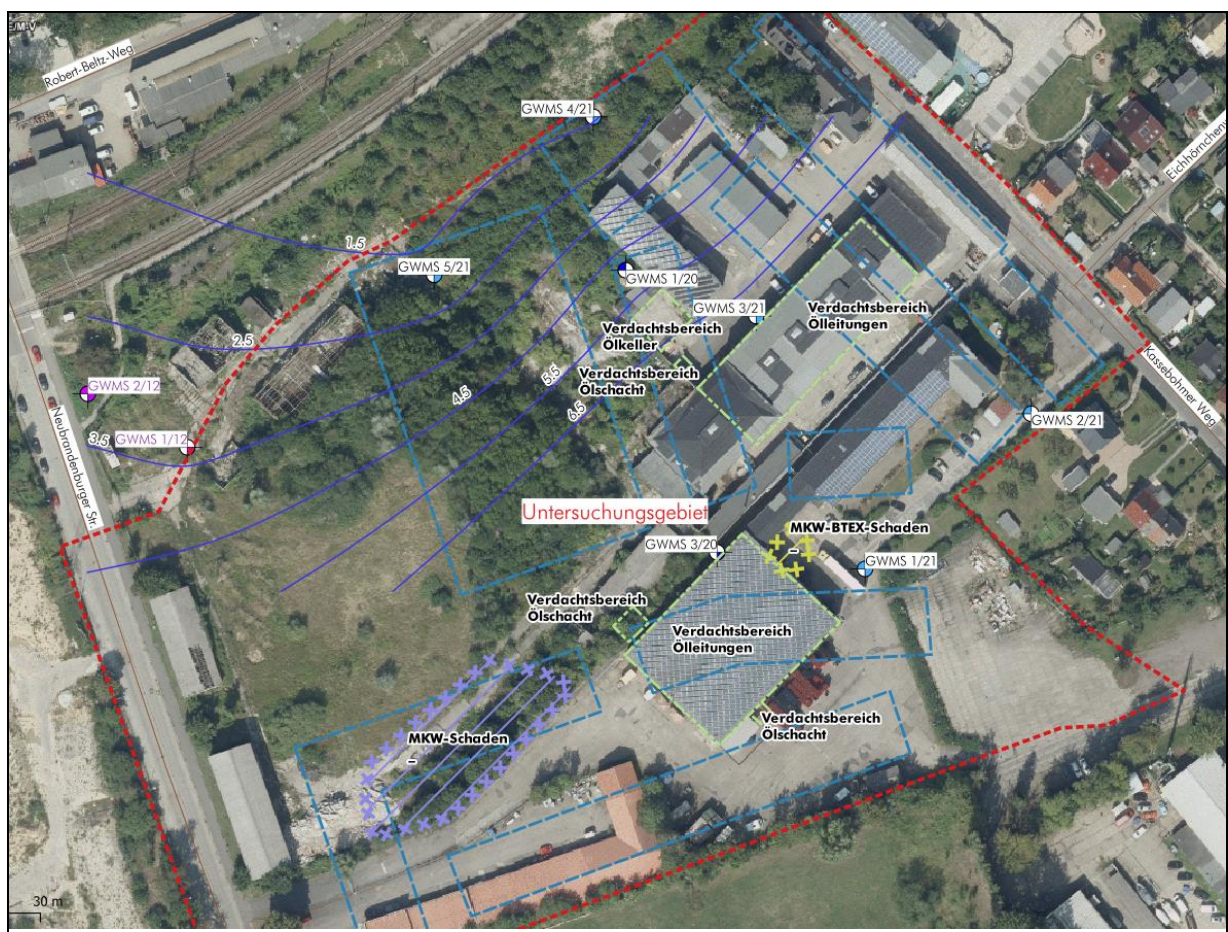
Abbildung 22 Übersicht beprobte GWMS

Im Ergebnis der nun vorliegenden Untersuchungsergebnisse (einschließlich PN vom 11.11.2021) wird das Vorhandensein eines tatsächlich sanierungsbedürftigen grundwasserbeeinflussenden Schwermetallschadens immer unwahrscheinlicher. Die vorliegenden Analysen zeigen eine weitere Abnahme der Schwermetallbelastungen im Grundwasser, die dabei im Prüfwertbereich der LAWA-Empfehlungen (1994) analysierten Schwermetallbelastungen sollten aus gutachterlicher Sicht auch aus dem Grunde grundsätzlich tolerabel sein, weil sie an der nördlichen Grundstücksgrenze nicht mehr nachweisbar sind. Die bisher gewonnenen Analysedaten sind jedoch noch als sehr spärlich zu bezeichnen, da sie beispielsweise an der GWMS 4/21 und 5/21 bisher nur 1mal und an den GWMS 1/21 bis 3/21 nur 2mal analysiert wurden. Dieser Datenlage kann aus gutachterlicher Sicht noch keine Repräsentativität abverlangt werden, da sie tagesaktuelle Daten liefern und für die Auswertung der in dem zutreffenden Zeitfenster vorhandenen Grundwasserstände und Fließgeschwindigkeiten ermöglichen. Eine Repräsentativität derartiger Analysen ist nur bei sehr langen Messreihen, die auch die verschiedensten Grundwasserstände abbilden und dabei auch Sonderereignisse wie extreme Niederschläge oder starke Tauwetter analytisch erfassen und bewerten, möglich. Diese mit umfangreichen Kosten und nur in längeren Zeiträumen zu erlangende Genauigkeit erscheint angesichts der bisherigen Analyseergebnisse nicht angemessen zu sein. Es wird jedoch aus gutachterlicher Sicht vorgeschlagen, die Grundwasserbeprobungen nochmals zu wiederholen. Dadurch wird für die bisher nur 1-fach beprobten GWMS 4/21 und 5/21 eine 2. Beprobung möglich. Die Beprobung sollte jahreszeitlich im Frühjahr erfolgen, da zu diesem Zeitpunkt die höchsten Grundwasserstände und damit die stärkste Benetzung der mglw. partiell vorhandenen kontaminierten Bodensäule wiederholt werden. Dazu eignet sich der Zeitraum April/Mai 2022.
