**Orientierende Altlastenuntersuchung Pässe,
OT Tüzen**

**BAUVORHABEN:
B-Plan Nr. 6 „Ferienpark Gutsanlage Tüzen“**

H.S.W.
Ingenieurbüro
Gesellschaft für Energie und Umwelt mbH

Rostock, 29.11.2022

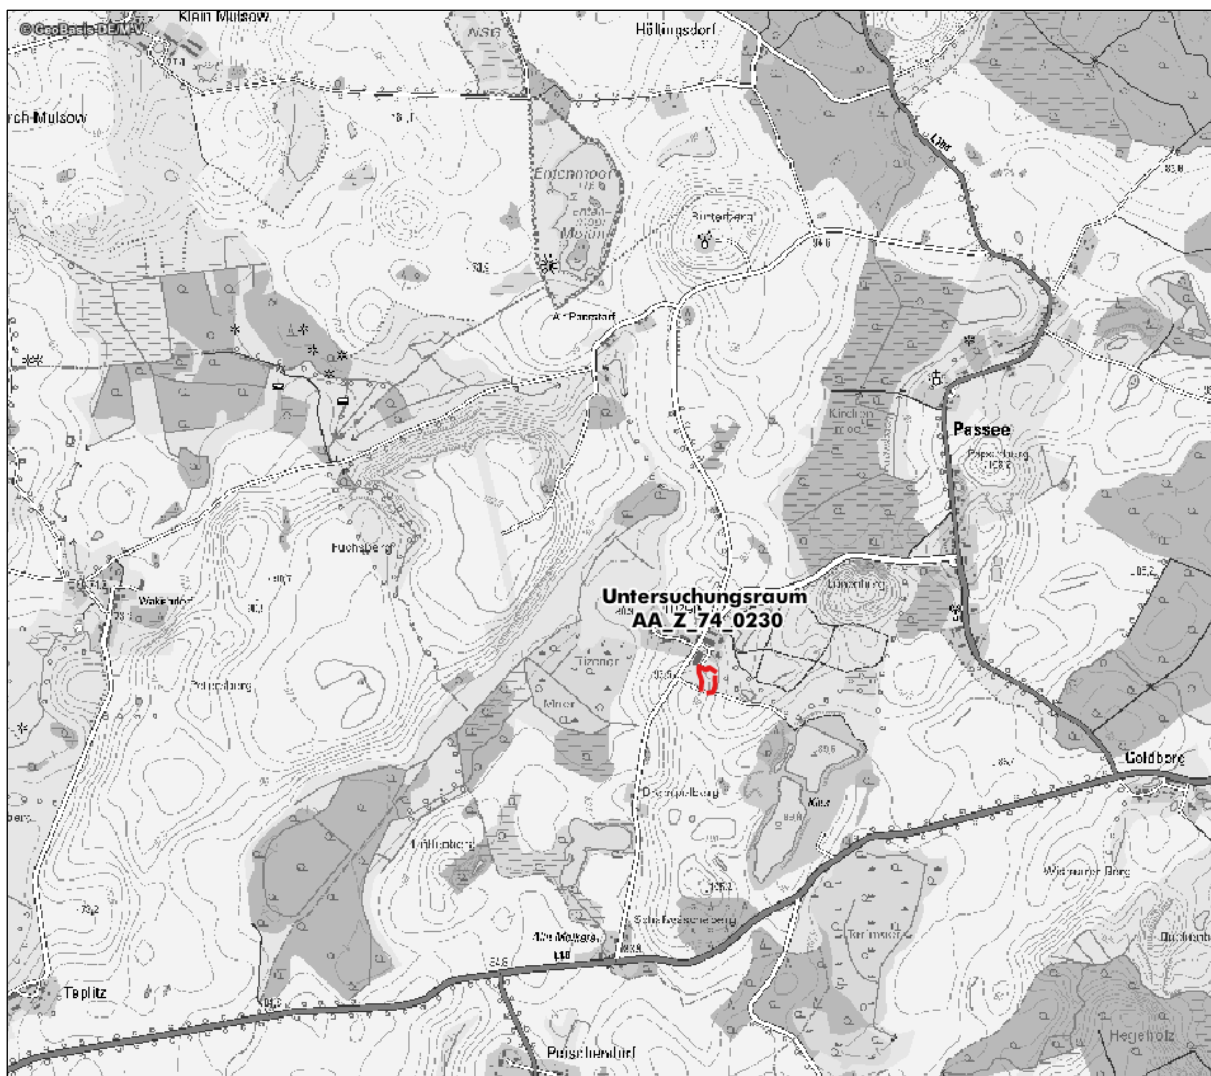
Abbildung 1 Übersicht zum Untersuchungsraum [U1.]

Die Lage des Vorhabens und die vereinbarten Grenzen der Untersuchung sind der nachfolgenden Abbildung zu entnehmen.

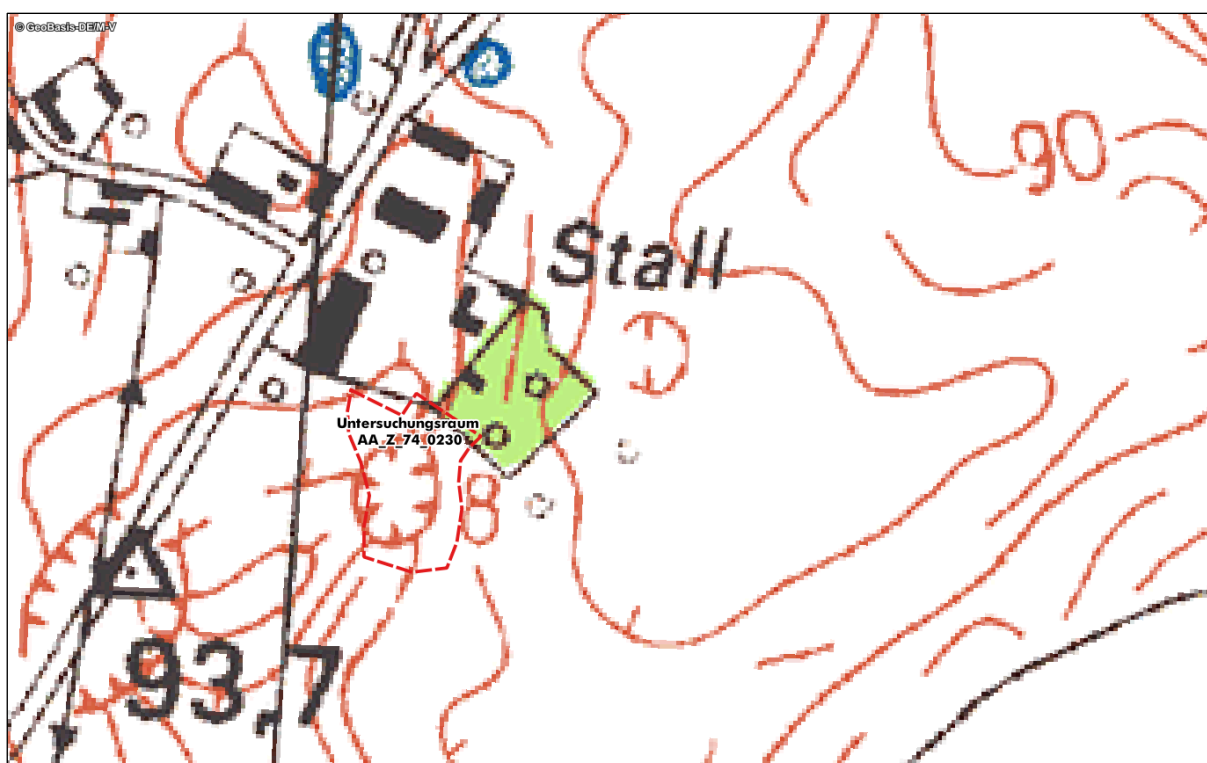
Abbildung 2 Untersuchungsraum in der TK von 1980 [U1.]

Aktuelle landwirtschaftliche Nutzung bietet keine Gewähr, dass mit unbelasteten Bodenmaterialien abgedeckt wurde. Mit dieser Auskunft wird keine Gewähr für die Freiheit des weiteren Planungsgebietes von schädlichen Bodenveränderungen oder Altlasten übernommen" [U3].

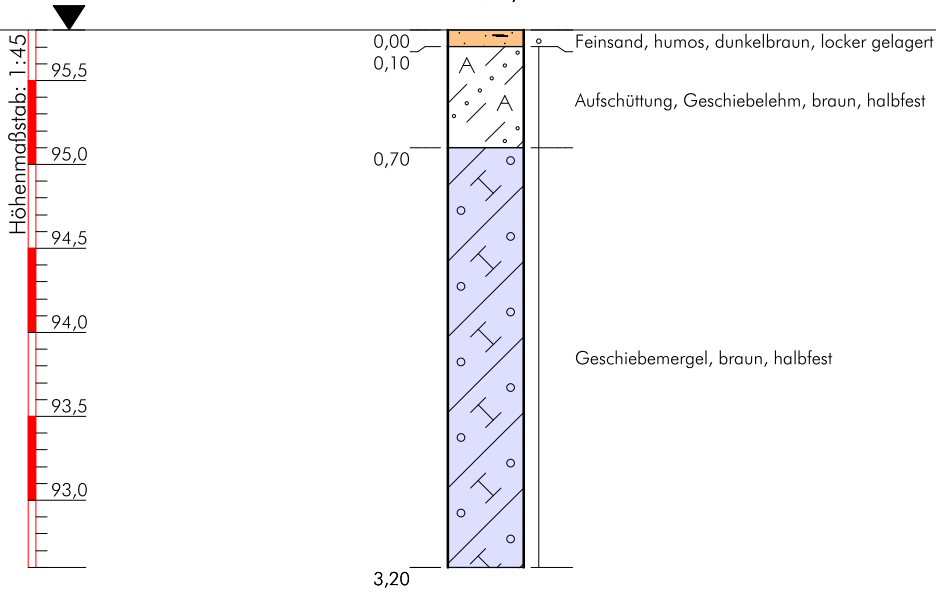
Ansatzpunkt:
ca. 95,80 m HN

HSW Ingenieurbüro Gesellschaft für Energie und Umwelt mbH Geology Energy Environment! Gerhart-Hauptmann-Straße 19 D-18055 Rostock Fon 0381.252898-0 / Fax 0381.252898-20 email: info@hsw-rostock.de
Bohrung: RKS 2/22 (2036-678-RKS02-11/022)		
Auftraggeber: VAUWERK GmbH	Rechtswert: 33287080 (ETRS 89)	
Bohrfirma: H.S.W. Ingenieurbüro GmbH	Hochwert: 5982234 (ETRS 89)	
Bearbeiter: K. Jesch-Steinig	Ansatzhöhe: 95,80 m	
Datum: 07.11.2022	Endteufe: 3,20 m

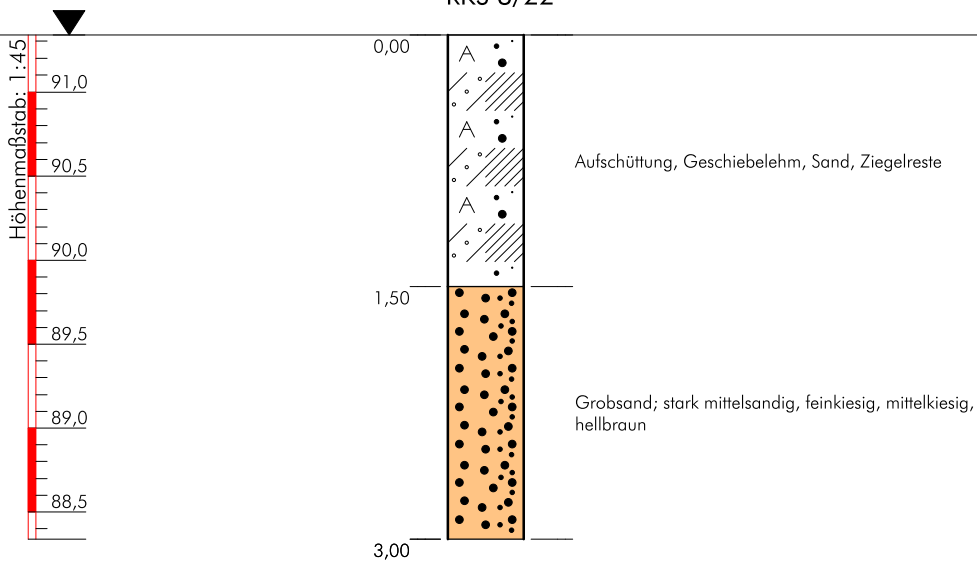
Ansatzpunkt:
ca. 91,34 m HN

HSW Ingenieurbüro Gesellschaft für Energie und Umwelt mbH Geology Energy Environment! Gerhart-Hauptmann-Straße 19 D-18055 Rostock Fon 0381.252898-0 / Fax 0381.252898-20 email: info@hsw-rostock.de
Bohrung: RKS 8/22 (2036-678-RKS08-11/022)		
Auftraggeber: VAUWERK GmbH	Rechtswert: 33287122 (ETRS 89)	
Bohrfirma: H.S.W. Ingenieurbüro GmbH	Hochwert: 5982265 (ETRS 89)	
Bearbeiter: K. Jesch-Steinig	Ansatzhöhe: 91,34 m	
Datum: 07.11.2022	Endteufe: 3,00 m

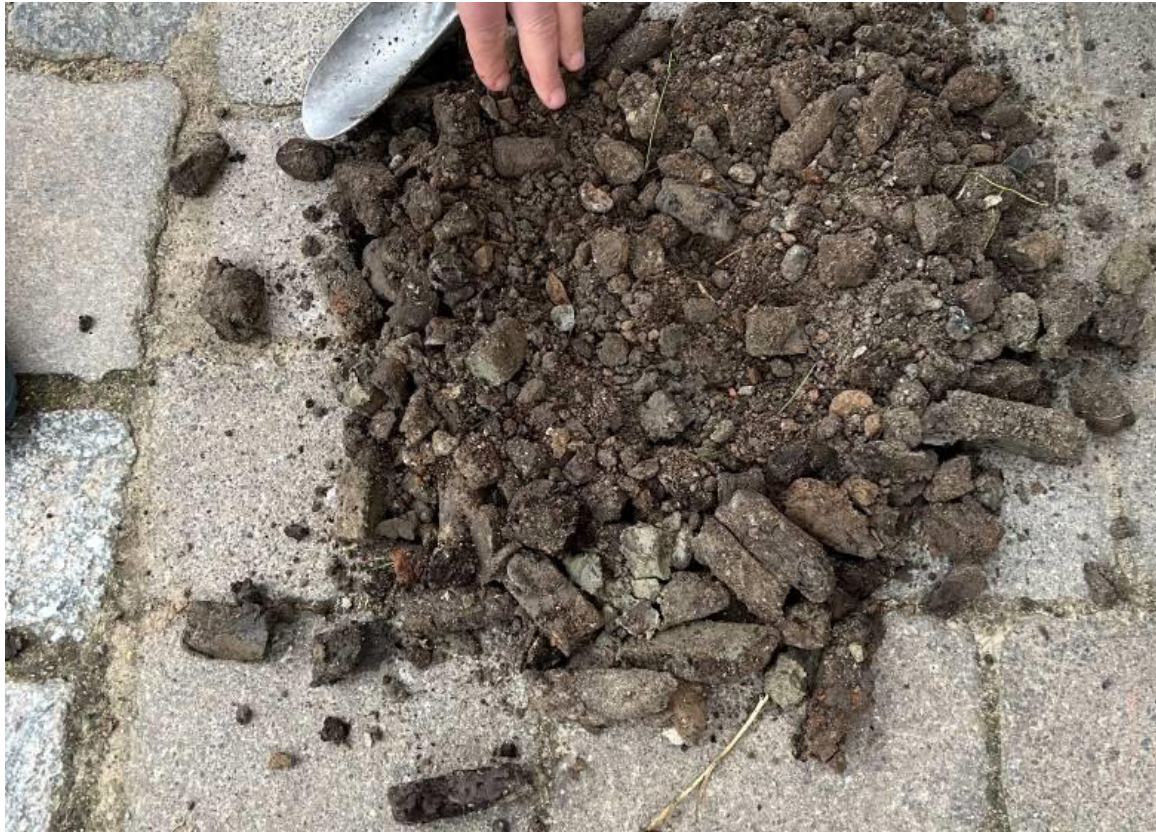
Foto 2: RKS 1-11, beprobtes Substrat der Mischprobe
