Detailuntersuchung nach § 3(4) BBodSchV  
Vorentwurf Sanierungsuntersuchung nach § 6 (1) BBodSchV/ 1. Ergänzung  
B-Plan 12.W.188 der Hanse- und Universitätsstadt Rostock  
„Ehemalige Molkerei, Neubrandenburger Straße“  
- Teilbereich 2 -

18055 Rostock  
Neubrandenburger Straße

PROJEKTNR.: 2021/41/380

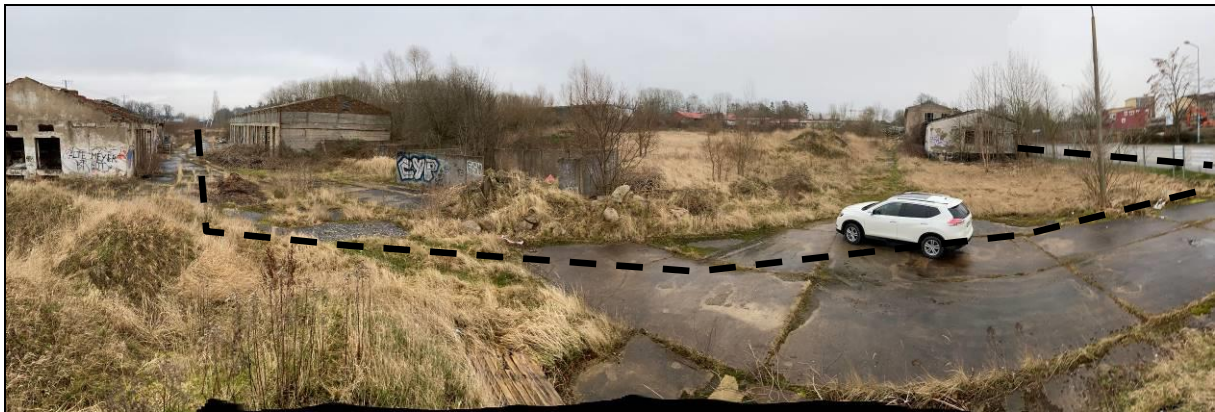
Abbildung 1 Eingangssituation am nördlichen Tor, Blickrichtung Süden ins Untersuchungsgebiet und Darstellung der ungefähren Lage der B-Plan-Grenze

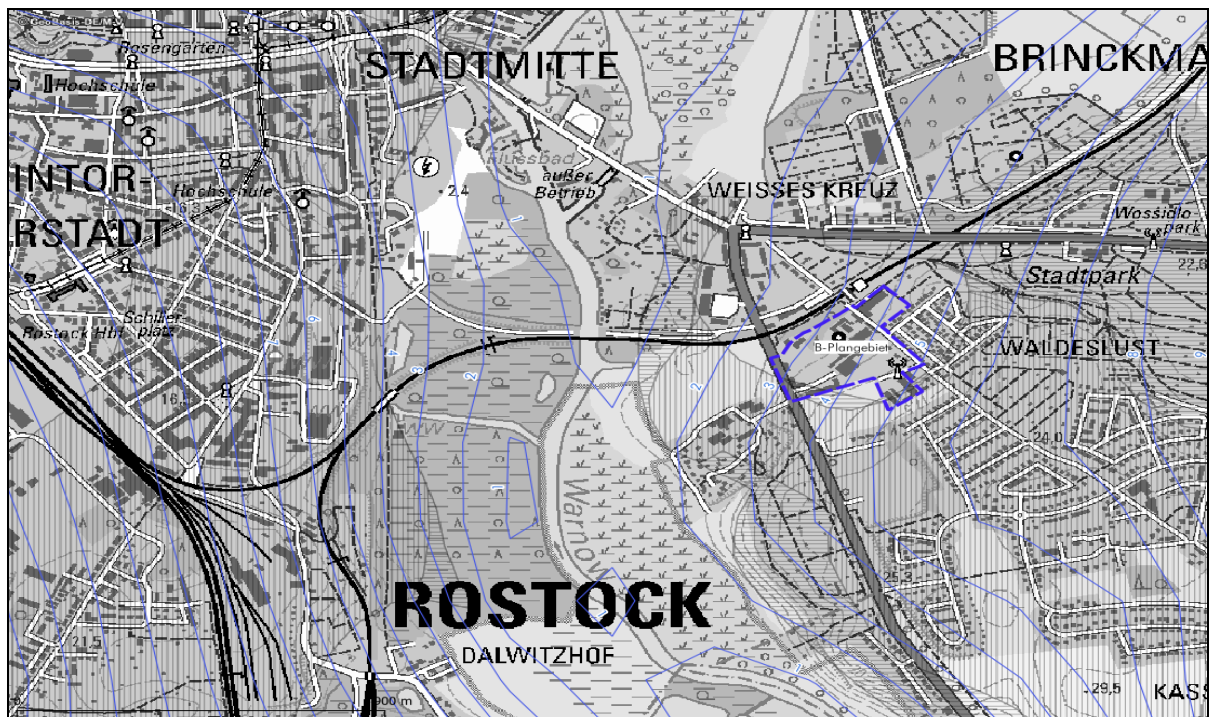
Abbildung 8 Bedeckungsgrad des Grundwassers

Erkennbar wird hier, dass sich das Gebiet nach den verwendeten großmaßstäbigen Planungsdaten des LUNG in einem Bereich mit einem unbedeckten Grundwasserleiter befindet. Damit können Grundwasserschadstoffe direkt in den Grundwasserleiter migrieren, sie werden nicht durch hydraulisch dichte Bodenschichten an der Ausbreitung gehindert. Dieses Kenntnis ist wichtig, um das Erfordernis zur Untersuchung des Wirkungspfades Boden - Grundwasser einschätzen zu können.

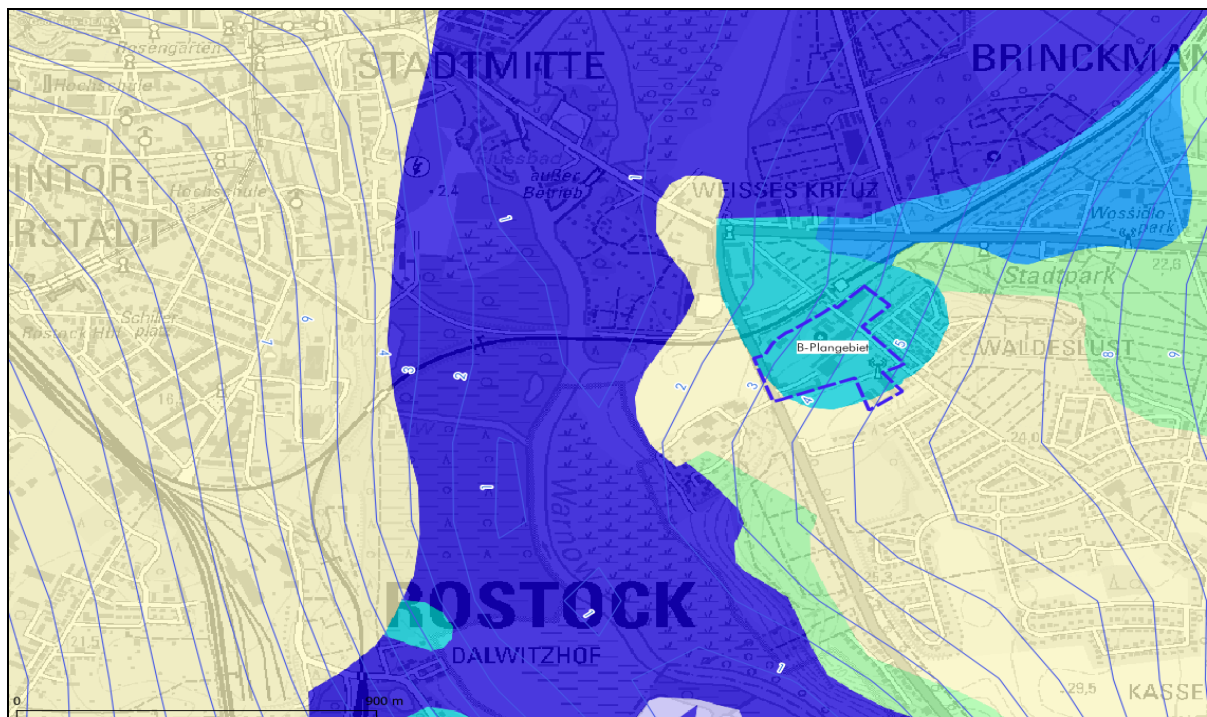
Abbildung 9 Grundwasserflurabstand

Die Abbildung zeigt, dass sich das Gebiet nach den großmaßstäbigen Daten des LUNG in einem Bereich befindet, bei dem der mittlere Grundwasserflurabstand zwischen 2 und 5 m angetroffen werden kann. Damit sind hier bei dem Vorhandensein entsprechender bodenbürtiger Schadstoffe relativ kurze Wege in das Grundwasser vorhanden.

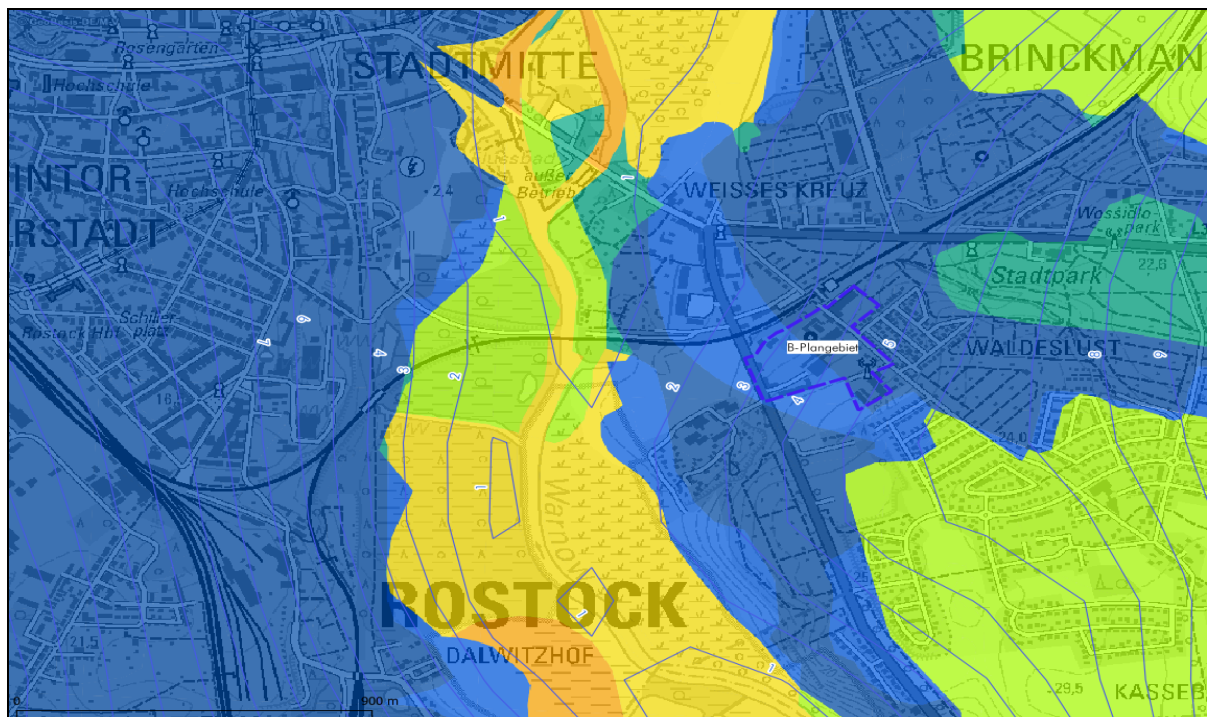
**Abbildung 10 Grundwasserneubildung**

Ersichtlich wird, dass das Gebiet in Bereichen mit einer relativ hohen Grundwasserneubildung liegt (245 bzw. 250 mm/a). Diese Aussage der Fachdaten korreliert mit dem Grundwassergeschütztheitsgrad. Damit ist davon auszugehen, dass der im Jahr dort fallende Niederschlag zu großen Teilen in das Grundwasser gelangt. Sollten sich die Aussagen zu den anstehenden Bodensubstraten für die Altlastenflächen im Ergebnis der verdichtend durchgeführten Boden- und Grundwasseruntersuchungen so im Detail bewahrheiten, sind bodenbürtige Schadstoffe bei der Bewertung und Beurteilung ihrer möglichen Schädwirkungen vorsorglich besonders zu bewerten.

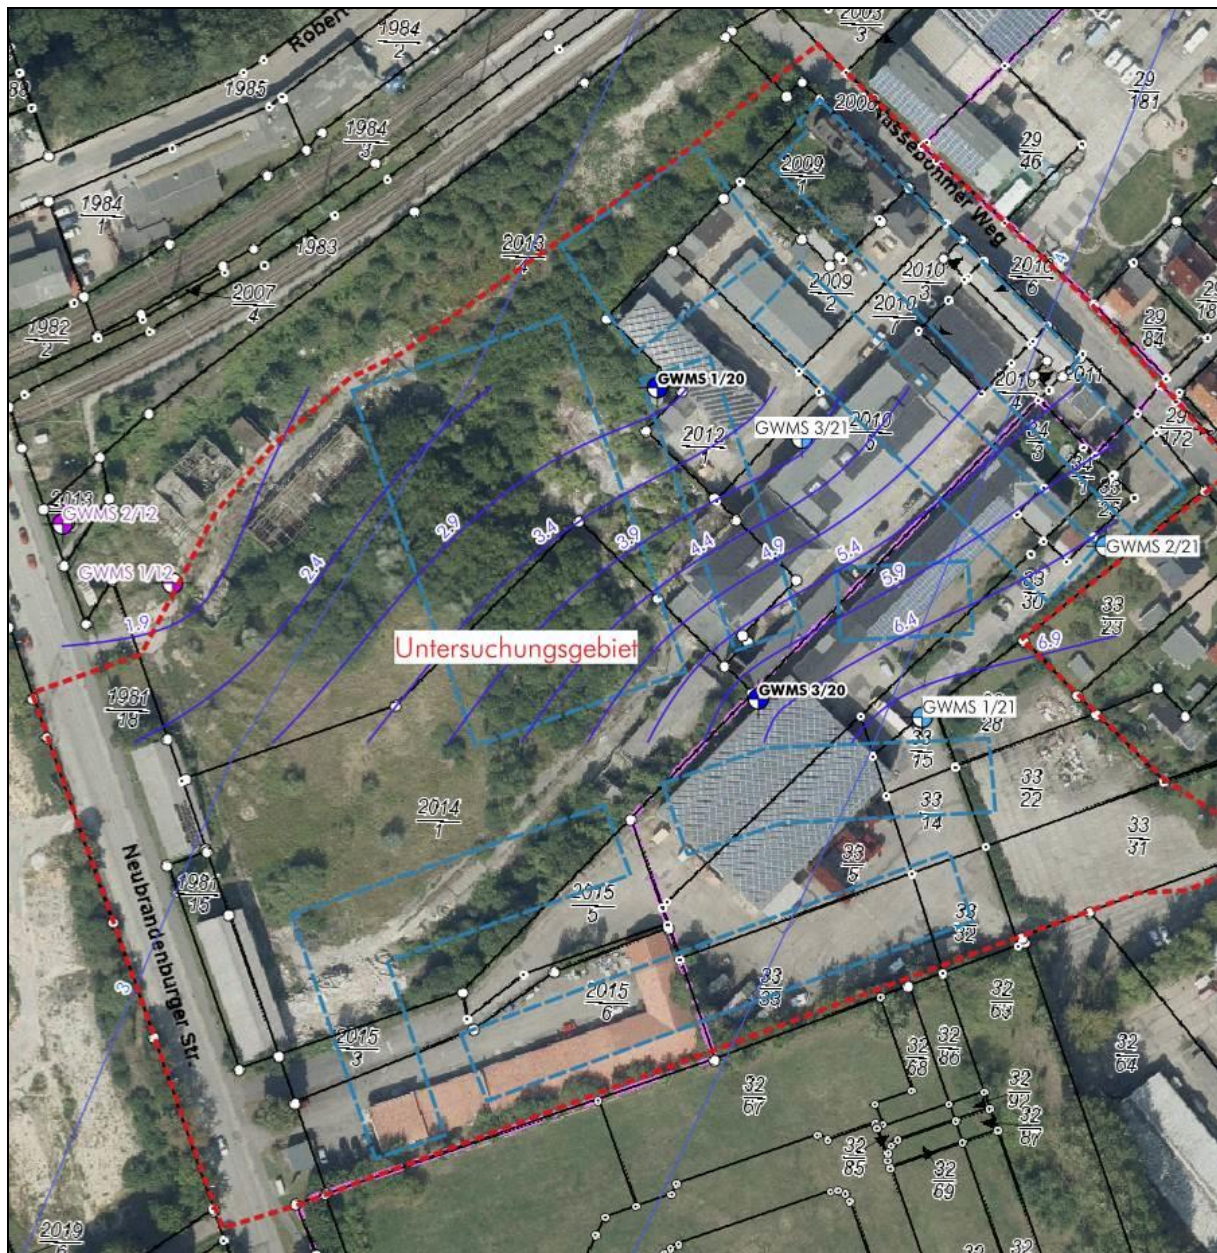
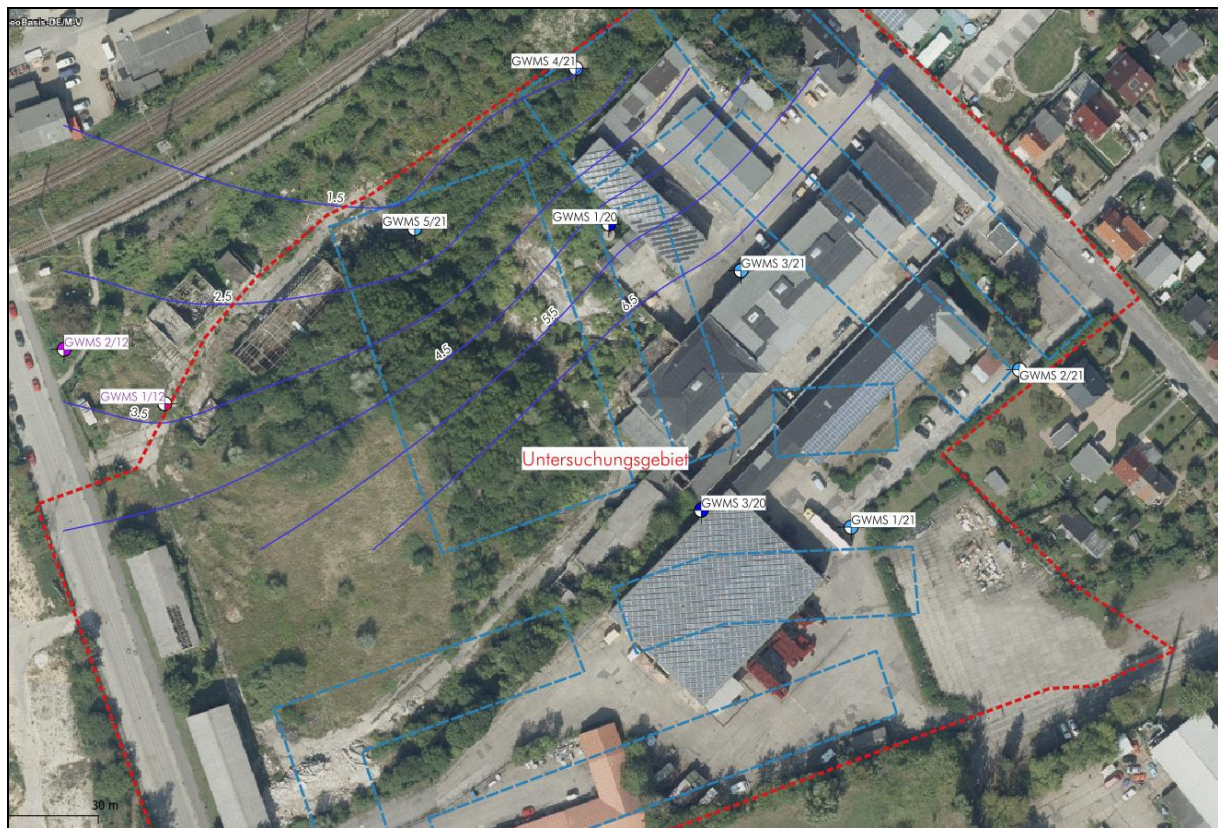
Abbildung 18 Lage der in die Grundwasseruntersuchungen einbezogenen GWMS/ Grundwasserisohypsen aus der Stich-  
tagsmessung vom 16.07.2021

Abbildung 19 Lage der in die Grundwasseruntersuchungen einbezogenen GWMS/ Grundwasserisohypsen aus der Stich-tagsmessung vom 11.11.2021

In der Abbildung 18 und der Abbildung 19 sind auch die Bodenwasserisohypsen mit abgebildet, dabei ist hier nach Einschätzung des Gutachters insbesondere im südlichen Bereich eher von Sickerwasserbildungen und im nördlichen Bereich von einem ausgespiegelten Grundwasserhorizont auszugehen. Diese Einschätzung ergibt sich aus den im südlichen Bereich überwiegend anstehenden bindigen Substrate mit sehr geringmächtigen Sandhorizonten und dem nur sehr geringen Wasserdargebot, welches in den 2"- Pegeln nur Schöpfproben zuließ. Aus diesem Grunde wird für die anstehenden Wässer eher der allgemeine Begriff „Bodenwässer“ zutreffend sein.
